## 〔自主保安に係る点検協力活動〕

### 令和5年度 自主保安点検協力活動報告概要

【対象事業所】 株式会社ジェー・シー・オー 東海事業所

【実施日】 令和5年11月22日（水）

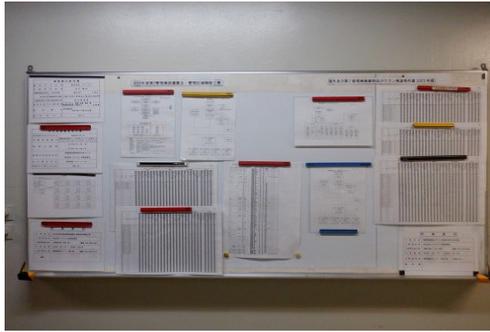
#### （1）第一種放射線管理区域入口箇所への「緊急時連絡体制」及び「有資格者一覧」の掲示

主要な「設備撤去及び管理区域解除工事の現場」である第2管理棟（第一種放射線管理区域）入口に、「緊急時連絡体制」及び「有資格者一覧」が掲示されている。

(1) 緊急時連絡体制、有資格者一覧

**第2管理棟の第一種管理区域入口に掲示されている「有資格者一覧」の文字を大きくすると、有資格者が容易にわかる。**

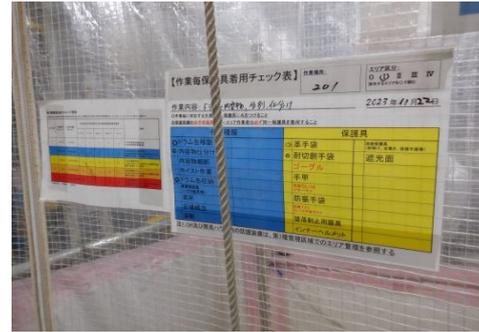
#### （2）グリーンハウス入口への「作業毎保護具着用チェック表」の掲示

第2管理棟内のグリーンハウス入口に「作業毎保護具着用チェック表」が掲示されていたため、保護具の装着漏れ防止に有効である。

(2) 作業毎保護具着用チェック表

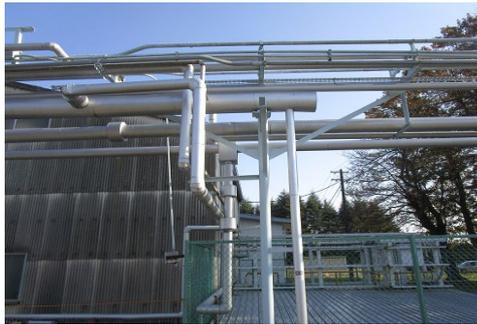
#### （4）屋外配管、サポート、建屋外壁の早めの補修又は塗装

設備担当者が日々巡視を行い、屋外配管、サポート、建屋外壁に補修及び塗装の必要があると判断した場合には、早めに補修又は塗装している。

(4) 屋外配管及びサポートの補修・塗装状況

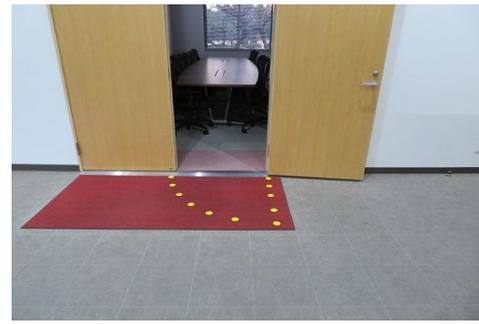
#### （5）ドアの廊下側開閉範囲のマーキング

事務棟会議室のドアの廊下側開閉範囲にマーキングが施されていて、人とドアとの衝突防止に有効である。

(5) ドア廊下側開閉範囲マーキング
