記者発表文

日本照射サービス株式会社
代表取締役社長 小池 公司

火災の発生ならびに鎮火について

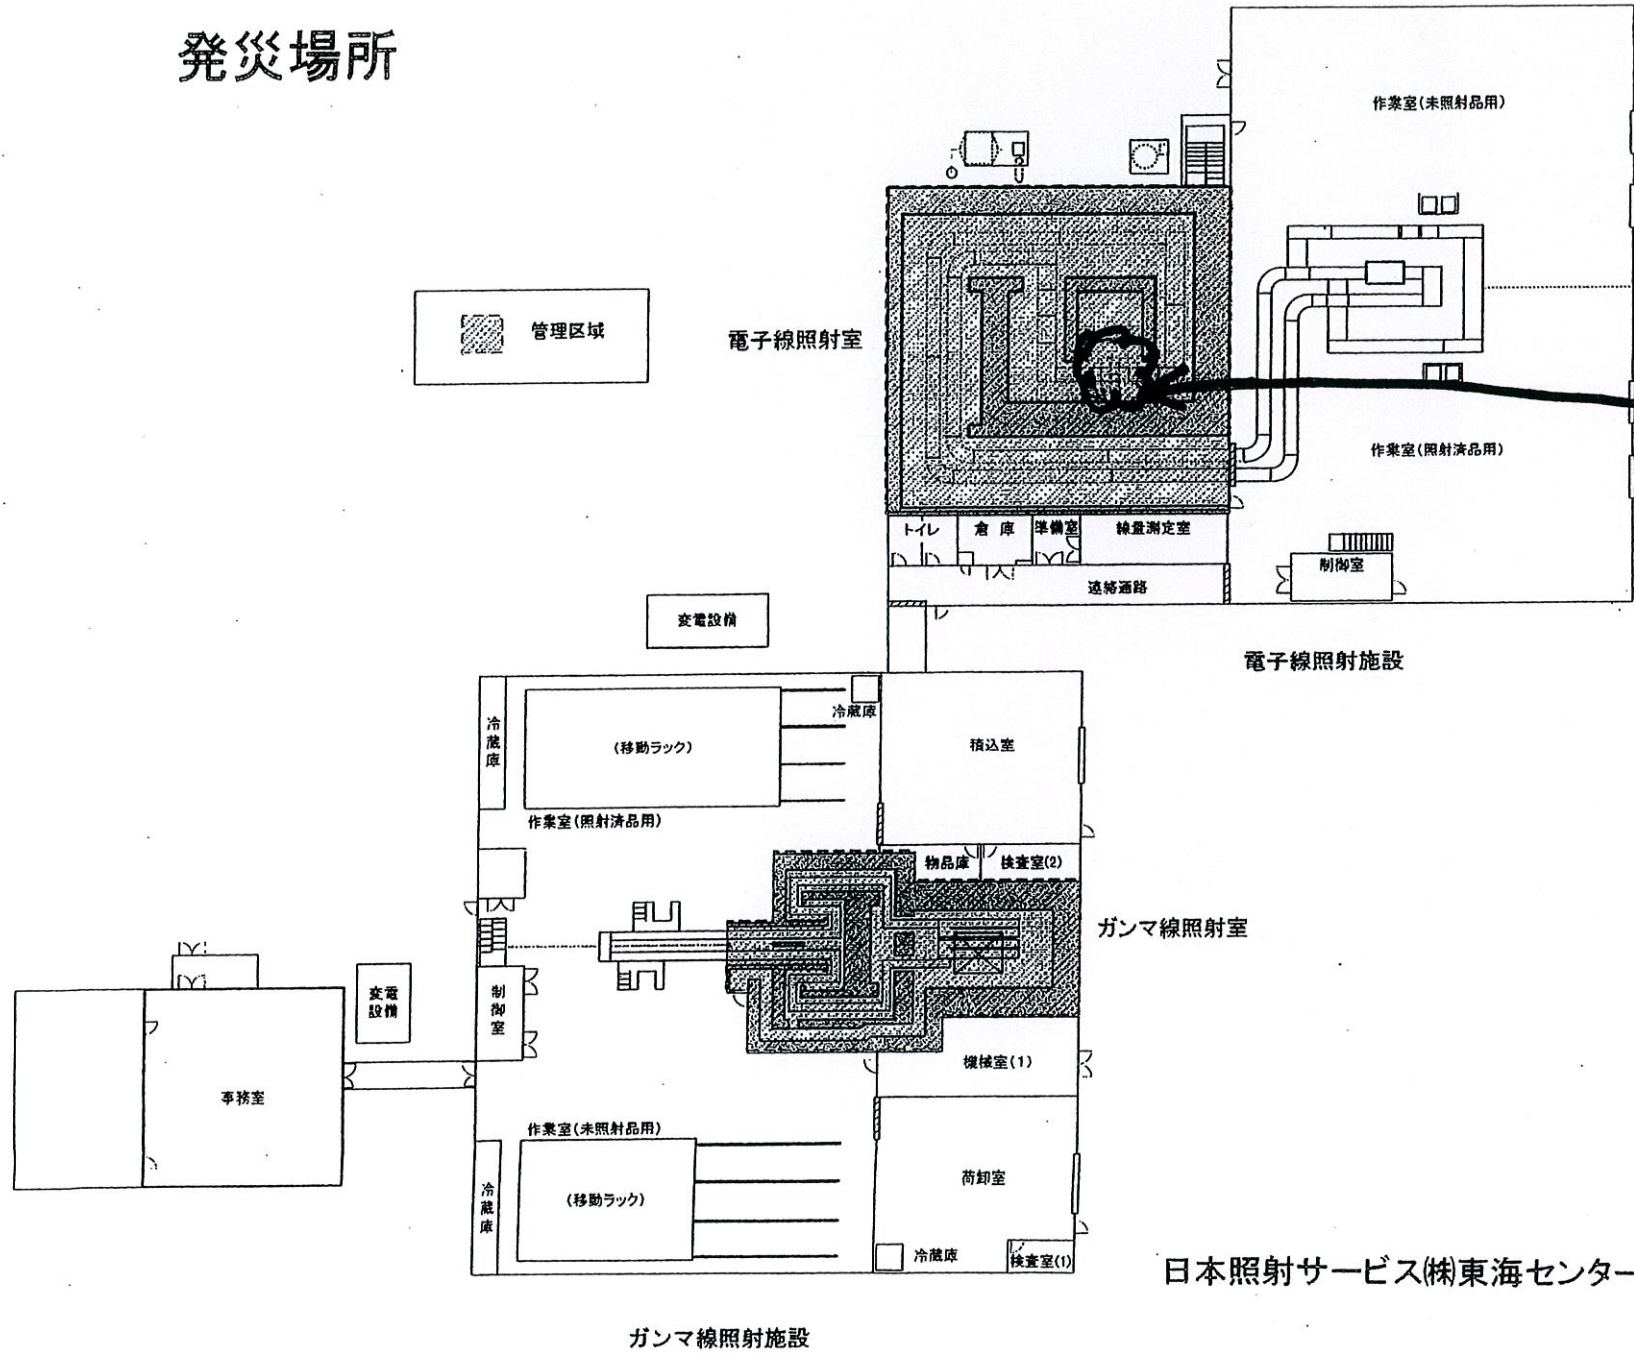
日本照射サービス(株)東海センター1階平面

発災場所

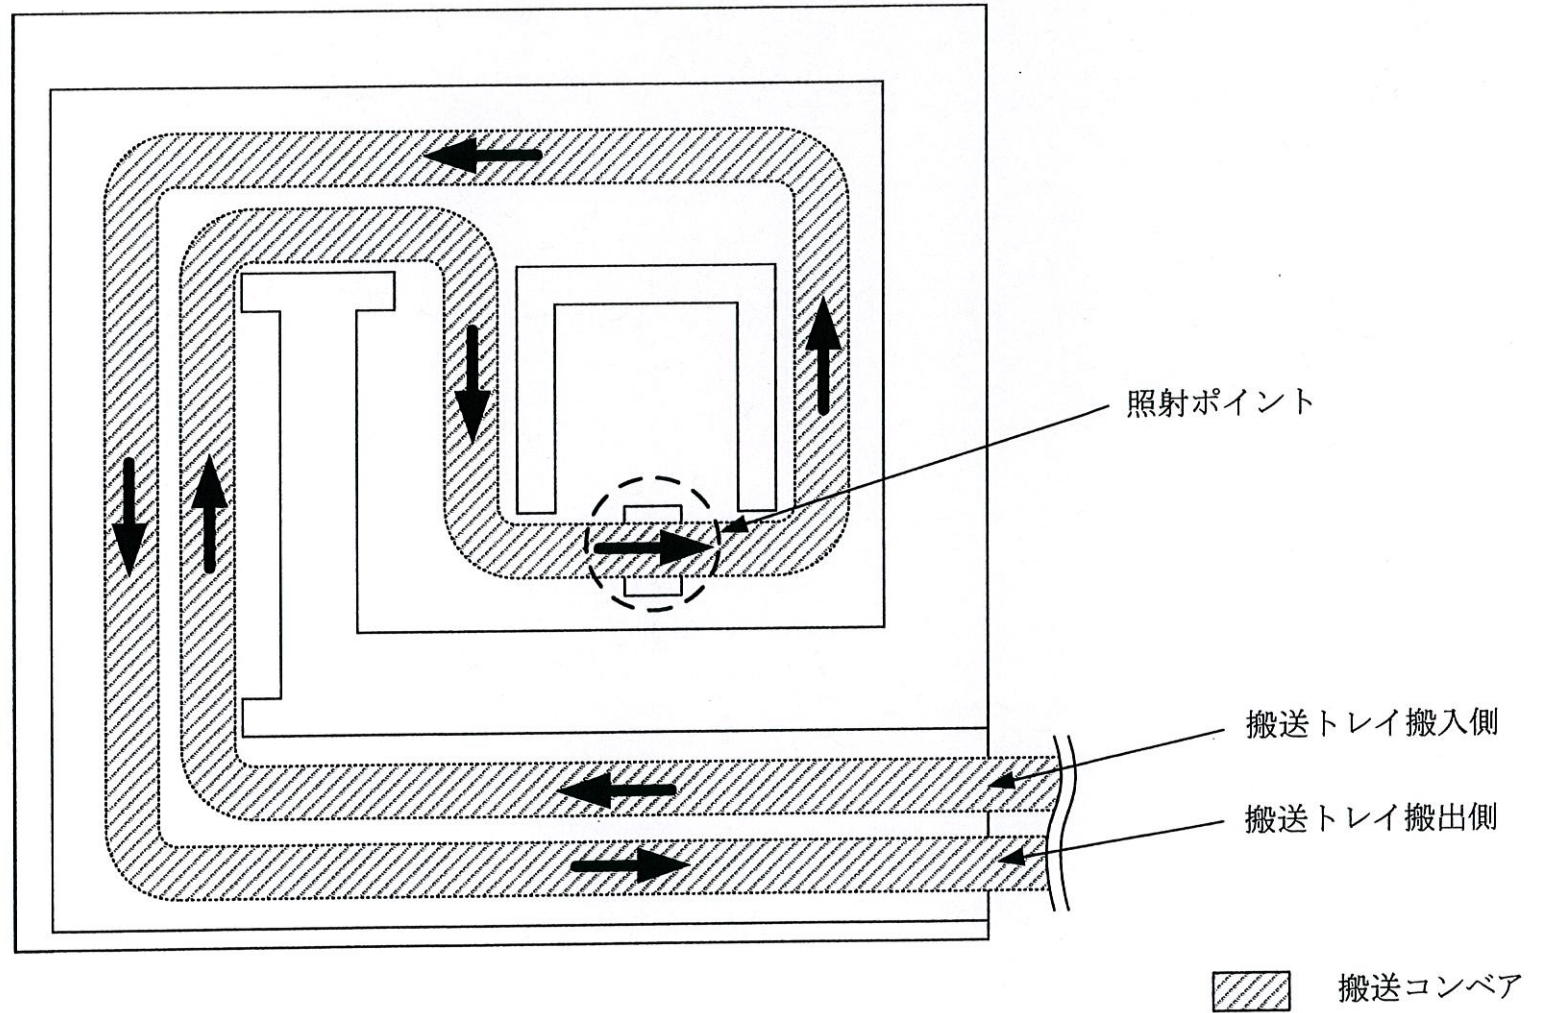
照射室内図（電子線照射施設1F）

1. 事故発生場所
茨城県那珂郡東海村石神外宿（いしがみとじゅく）2600番地
日本照射サービス株式会社 東海センター
2. 発災施設名
電子線照射施設 照射室（管理区域内）
3. 発生日時
平成23年2月21日（月）22時30分
4. 事故の様態
火災
5. 現時点で考えられる原因
コンベア上の照射品の位置がずれて温度計に引っかかり、照射品を載せたトレイが停止した。このためコンベア上の照射品が過剰に照射され、火災が発生した。
6. 負傷者、被ばく者の有無、状況
負傷者なし、被ばく者なし
7. 周辺環境への影響
電子線加速器のため施設外への放射性物質の漏洩なし
8. 措置の状況
22:30 火災発生。モニターで火災を確認し、加速器を手動停止した。
22:37 消防本部（119番）へ通報終了
22:40 照射室内確認。火は消えていた。
22:40 消防本部到着
22:40 エリアモニタ0.08 $\mu\text{Sv/hr}$ （異常なし）
23:20 消防本部にて鎮火確認
（燃焼範囲：約0.6 m^2 ）
照射室遮蔽壁に異常のないことを確認

燃烧面積：約 0.6m²
