令和7年度 自主保安点検協力活動報告概要

【対象事業所】 日本核燃料開発株式会社

【実施日】 令和7年11月26日（水）

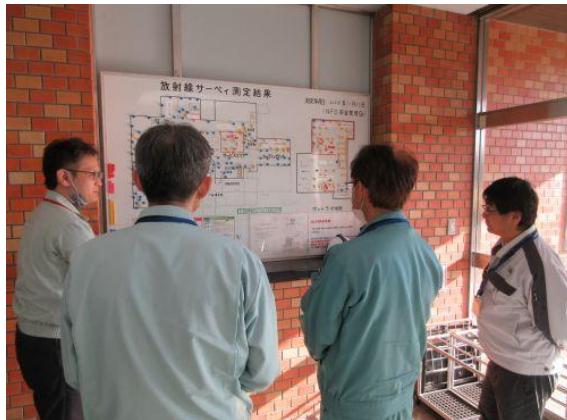
- ① 管理区域内の線量を色別化して表示し、立入る者にわかりやすくしている。
赤： $50 \mu\text{Sv}/\text{h}$ 以上、ピンク： $20 \mu\text{Sv}/\text{h}$ 以上
黄： $20 \mu\text{Sv}/\text{h}$ 未満、青： $1 \mu\text{Sv}/\text{h}$ 以下
- ② 被ばく線量管理について、作業単位で日々管理し記録している。
- ③ 放射線管理室入口に、ガラスバッジ保管ラック、ポケット線量計保管ラック、ポケット線量計一時仮置きケースが設置されていて、それの中にはガラスバッジ及びポケット線量計が整然と保管されている。
- ④ 防護区域内の扉について、放射線管理室内に開閉状況のパネルが有り、開くと赤く表示される。事前に許可を受けている扉にはマーキングしており、マーキングしていない扉が赤く表示された場合は、不正に開けられたと認識できるようになっている。

管理区域内線量色別化

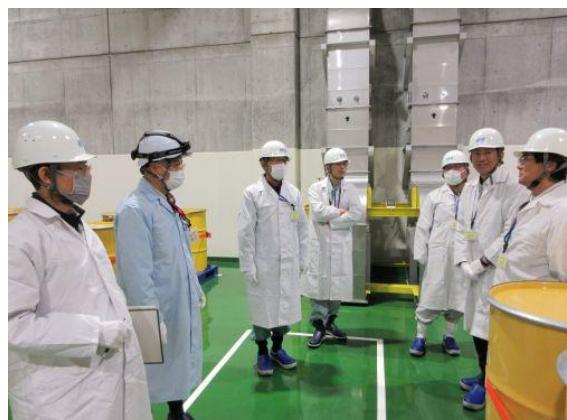
- ① 低レベル廃棄物保管庫において、表面線量の高いドラム缶は保管庫の中央に配置し、表面線量の低いドラム缶は、表面線量の高いドラム缶の周りに配置して遮蔽の役割を果たす様にしている。
- ② 低レベル廃棄物保管庫に保管されているドラム缶は4本単位でベルトで縛られており、転倒防止が図られている。
- ③ 低レベル廃棄物保管庫において、ドラム缶移送作業等、クレーンを使用して行っている。

低レベル廃棄物保管庫

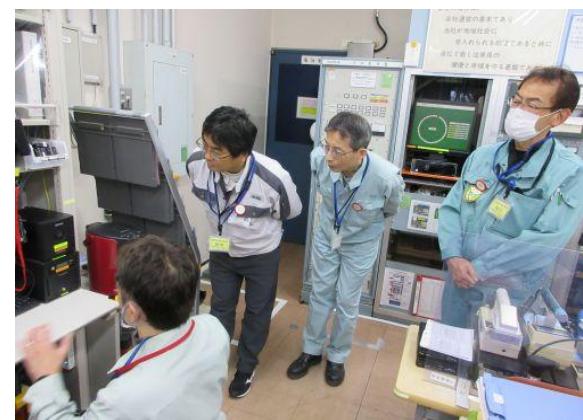
- ① 放射線管理室に安全理念表示されている。
安全の確保は、会社運営の基本であり、同社が地域社会に受け入れられる前提であると共に同社で働く従業員の健康と幸福を守る基盤である。
- ② 放射線管理室の中央監視盤に管理区域内の空間線量率が表示されている。
- ③ 放射線管理室に管理区域及び防護区域のカメラ映像が写し出されている。
- ④ 放射線管理室に時系列状況メモ記入板があり、通報連絡の区分が掲示されていた。通報連絡の区分では、事象区分、通報のタイミング、震度4以上の地震は速やかに（発生から30分以内）が記載されている。
- ⑤ 放射線管理室に大洗町の洪水ハザードマップが掲示されている。
- ⑥ 管理区域内で火災が発生した場合に備えてスモークガードを配備している。
- ⑦ 管理区域内全体において整理整頓されている。
白い線で安全通路が示されており、安全通路の中には物が置かれていた。

ホットラボ棟 放射線管理室
